KOINCYDENCJA NIERÓWNOŚCI TORU KOLEJOWEGO³

W artykule zawarto opracowane wyniki koincydencji nierówności toru nr 1 i 2 w km 14,6050 - 16,2000 linii kolejowej nr 144 Tarnowskie Góry - Opole Główne na podstawie autorskich pomiarów geometrii toru (rys. 1). Pomiary zostały wykonane metodą pomiarów bezpośrednich z użyciem samorejestrującego toromierza elektronicznego typu TEC-1435. Pozyskane dane, obrazujące istniejący stan torów w zakresie geometrii w płaszczyźnie poziomej i pionowej, posłużyły do przepro-

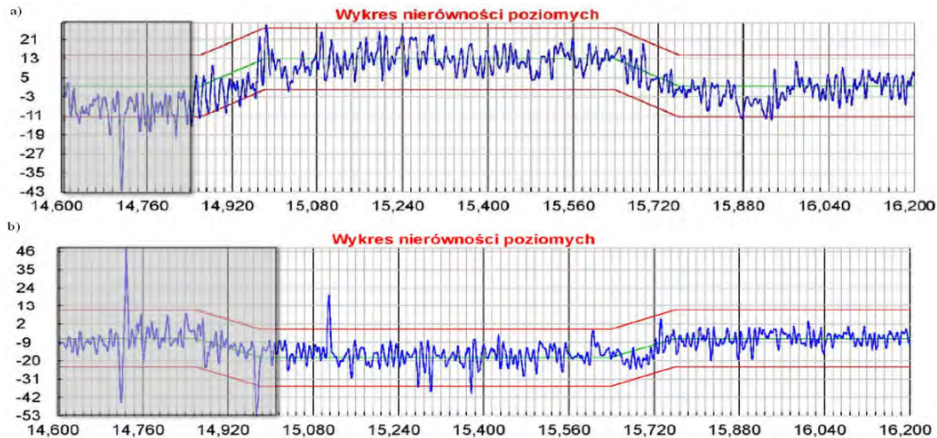
Odcinek pomiarowy poddany analizie i ocenie geometrycznej stanu toru stanowi część linii kolejowej nr 144 Tarnowskie Góry - Opole Główne. Tory zlokalizowane są na szlaku Tworóg - Borowiany. Analizą objęto tor nr 1 i 2 w kilometrażu 14,6050 - 16,2000. Linia kolejowa sklasyfikowana jest jako linia pierwszorzędna i przeznaczona jest do ruchu pociągów towarowych i pasażerskich. Tory poddane pomiarowi oraz analizie obejmują odcinki proste, krzywe przejściowe oraz łuki kołowe. Tor nr 1 zawiera łuki kołowe o promieniu $R_1 = 1650$ m i $R_2 = 1090$ m. W skład toru nr 2 wchodzi łuki kołowe o promieniach $R_1 = 10600$ m i $R_2 = 1090$ m. Pomiar geometry torów zostały wykonane metodą pomiarów bezpośrednich z zastosowaniem samorejestrującego toromierza elektronicznego typu TEC-1435. Analiza i ocena geometryczna stanu toru została przeprowadzona wstępnie w aplikacji komputerowej TEC1435 v.1.2.6 - dedykowanej do samorejestrującego toromierza elektronicznego TEC-1435 - celem dokonania transmisji danych oraz analizy i oceny geometrii toru w zakresie poszczególnych parametrów geometrycznych toru, następnie zaś celem opracowania analizy koincydencji nierówności toru w aplikacji eksperckiej SOHRON v.2002. Rysunek 2 na odcinkach oznaczonych szarym kolorem obrazuje przekroczenie dla toru nr 1 oraz toru nr 2 wartości odchyłek dopuszczalnych parametru nierówności poziomych, które spowodowane są występowaniem w tych miejscach m.in. przejazdu drogowego oraz rozjazdów. W miejscach tych zaobserwowano także przekroczenie wartości dopuszczalnych dla parametru gradientu szerokości oraz przechyłki. Należy zaznaczyć, że analizę

i ocenę stanu rozjazdów oraz przejazdów drogowych wykonuje się na podstawie odrębnych przepisów. Jednak w analizowanym przypadku zdecydowano, aby nie wyłączać ich z analiz celem zachowania ciągłości pomiaru.

Rys. 2. Wpływ stanu technicznego przejazdu drogowego i rozjazdów na geometrię:
a) tor nr 1, b) tor nr 2 (oznaczenie kolorem szarym)

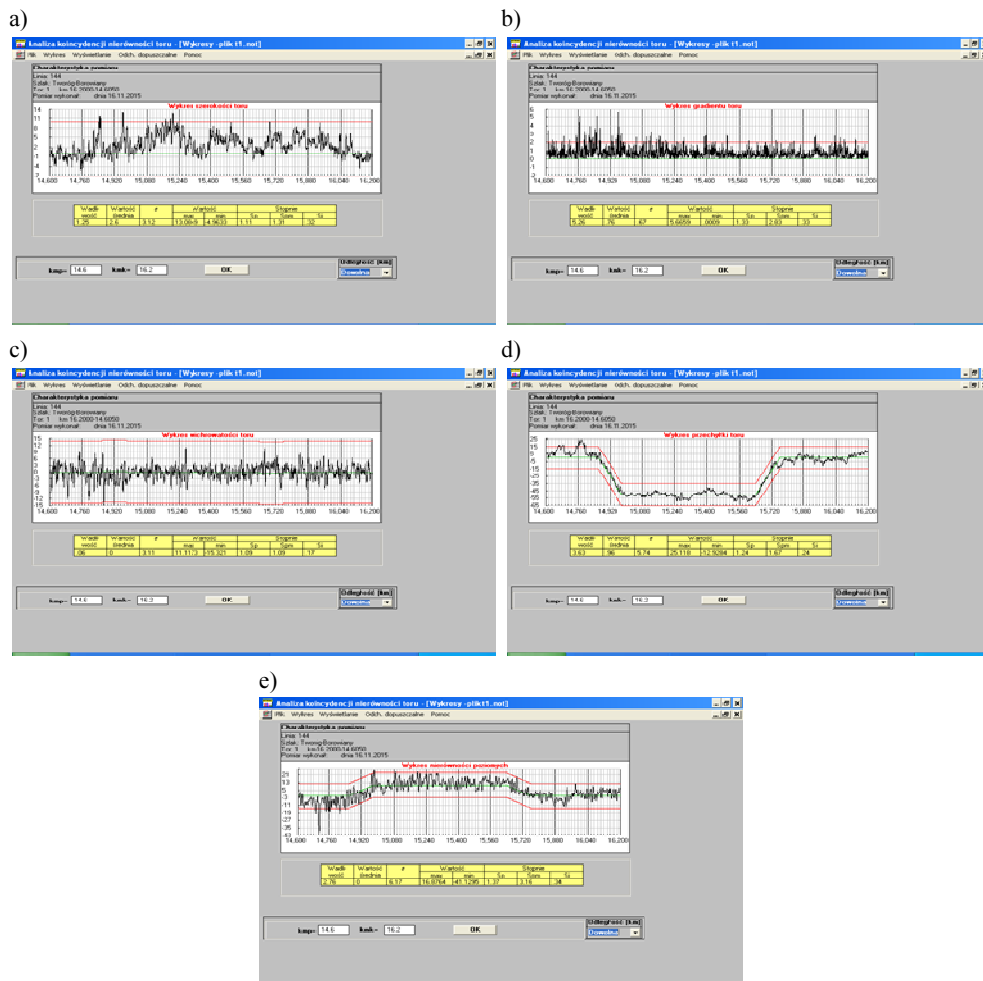
Koincydencję nierówności toru nr 1 wykonano w aplikacji SOHRON v.2002 - System Określania Hierarchii Robót Nawierzchniowych, w module „Analiza koincydencji nierówności toru”. Obliczenia wykonano z zastosowaniem zasad segmentacji, tzn. dokonywano obliczeń tylko z tego odcinka toru, który był aktualnie wyświetlany na ekranie monitora. Uzyskano graficzną interpretację poszczególnych parametrów geometrycznych: szerokość toru, gradient szerokości toru, przechyłka, wichrowatość, nierówności poziome wraz z ich charakterystykami liczbowymi (rys. 3). Odchyłki dopuszczalne dla toru nr 1 odnoszą się do prędkości eksploatawanej wynoszącej 100 km/h.

Rys. 3. Wykresy parametrów geometrii toru nr 1: a) szerokości toru, b) gradientu szerokości, c) wychyłkości, d) przechyłki, e) nierówności poziomych

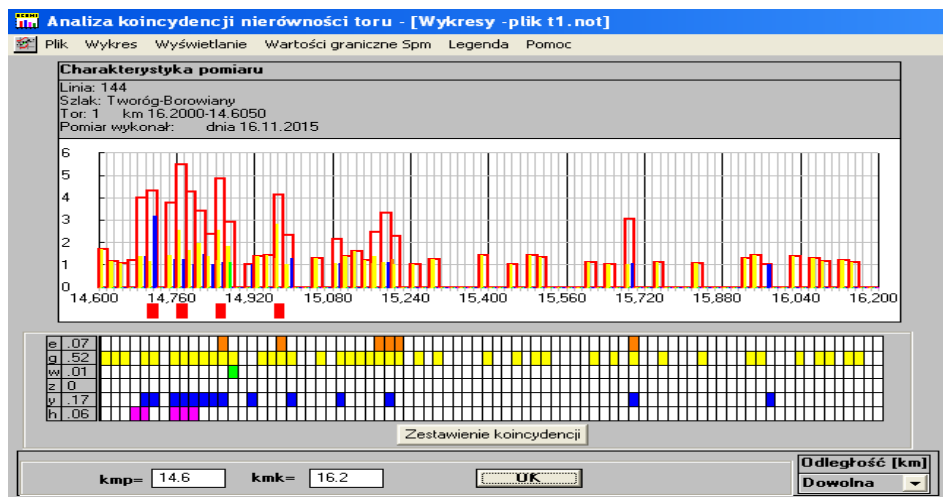
Najistotniejszym wykresem w procesie określenia miejsc, które w pierwszej kolejności powinny być poddane naprawie, jest wykres koincydencji (rys. 4). W górnej części rysunku 4 zawarte zostały dane dotyczące charakterystyki analizowanego odcinka toru. Wykres koincydencji złożony jest z dwóch zasadniczych części. Część pierwsza obejmuje słupki przedstawiające maksymalną wartość koincydencji stopnia k . Wewnątrz nich znajdują się wartości wskaźników S_{pm} poszczególnych parametrów. W przypadku gdy wartość wskaźnika nie została przekroczona, wówczas wynosi 0. Część druga wykresu koincydencji zawiera w dolnej części barwne miejsca (zestawienia koincydencji), w których przekroczono wartości dopuszczalne. Segmenty, w których nie zaobserwowano przekroczenia odchyłek dopuszczalnych, są puste. Liczba pól barwnych na danym mikrosegmencie oznacza stopień koincydencji. W części lewej dolnego wykresu określono

Segmenty znajdujące się w najgorszym stanie, które wymagają poprawy jakości geometrycznej stanu toru kolejowego, a tym samym poprawy bezpieczeństwa i komfortu jazdy, występują w centralnej części w postaci wysokich słupków (rys. 4). Miejsca te w torze nr 1 pokrywają się z miejscami występowania urządzeń techniczno-eksploatacyjnych, m.in. takich jak rozjazdy oraz przejazdy drogowe. Analiza koincydencji nierówności toru nr 1 wykazała w przypadku 7 segmentów, charakteryzujących się długością 20 m, wystąpieniem koincydencji 3 stopnia.

Największa liczba segmentów odnosi się do miejsc, w których przekroczono odchyłki dopuszczalne tylko dla jednego parametru geometrycznego. Najczęściej przekroczonym parametrem jest gradient szerokości, który w programie SOHRON obliczany jest jako wartość bezwzględna.

Rys. 4. Wykres analizy koincydencji nierówności toru nr 1 ($V = 100$ km/h)

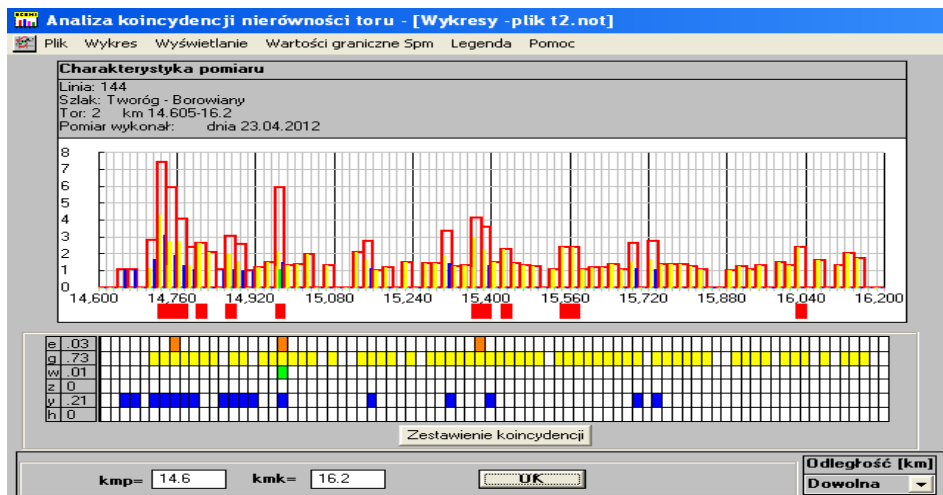
Koincydencję nierówności toru nr 2 opracowano również w aplikacji SOHRON v.2002. Do analizy geometrycznej przyjęto odchyłki dopuszczalne dla prędkości eksploatowanej 80 km/h. Wyniki graficznej interpretacji przeprowadzonej analizy koincydencji zawiera rysunek 5. Stan geometryczny toru nr 2 jest gorszy niż toru nr 1. Na większej ilości segmentów występują wysokie słupki oznaczające występowanie zagrożenia. W jednym mikrosegmentcie analiza wykazała występowanie przekroczenia odchyłek dopuszczalnych aż dla 4 parametrów geometrycznych, tj.: szerokości toru, gradientu szerokości, wchrowatości oraz nierówności poziomych. Wyniki zaburzają pomiary wykonane na długości rozjazdów i przejazdów drogowych, można zaobserwować potrzebę przeprowadzenia natychmiastowej naprawy nawet na odcinkach, które znajdują się od nich w znacznej odległości.

W tabeli 2 zaprezentowano zestawienie koincydencji wykonanej dla toru nr 2. Przy prędkości 80 km/h najczęściej występuje koincydencja stopnia 1 na łącznej długości ok. kilometra. Na jednym segmencie ma miejsce koincydencja stopnia 4 z przekroczonymi wartościami dopuszczalnymi dla parametrów: szerokości toru, gradientu szerokości, przechyłki, wchrowatości oraz nierówności poziomych.

Rys. 5. Wykres analizy koincydencji nierówności toru nr 2 ($V = 80$ km/h)

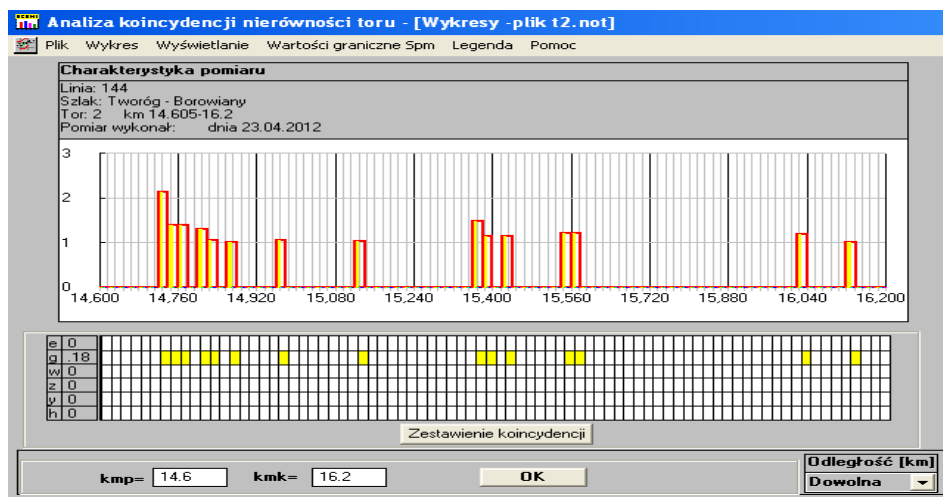
Przyjęta prędkość 80 km/h w analizowanym odcinku toru nr 2 jest nieprawidłowa z uwagi na zły stan geometrii toru, jednocześnie powodując zagrożenie bezpieczeństwa ruchu. W celu sprawdzenia ewentualnej możliwości wjazdu pociągów roboczo-remontowych obliczenia wykonano dodatkowo dla prędkości 20 km/h. Wyniki graficznej interpretacji zawiera rysunek 6. Wyłącznie dla potrzeb pracy

Rys. 6. Wykres analizy koincydencji nierówności toru nr 2 ($V = 20$ km/h)

pociągów roboczo-remontowych można dokonać otwarcia toru nr 2 z prędkością 20 km/h (w tym zalecana jazda poprzez obserwację). W miejscach występowania dużych odchyłek parametru szerokości toru w celu zapewnienia odpowiedniego poziomu bezpieczeństwa ruch pociągów roboczo-remontowych należy prowadzić z prędkością 10 km/h. Tabela 3 zawiera zestawienie koincydencji dla prędkości 20 km/h. Zaobserwowano przekroczenie wartości dopuszczalnych wyłącznie dla parametru gradientu szerokości (15 segmentów).
