## Uszkodzenia szkieletowych konstrukcji drewnianych spowodowane korozją biologiczną na przykładzie magazynu suchych pasz objętościowych

## **Damage of frame wooden structures caused by biological corrosion illustrated by the example of a dry roughage storehouse**

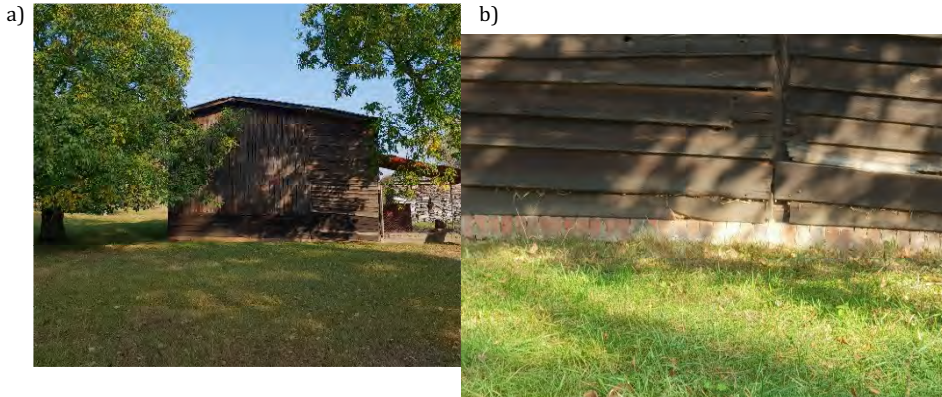
Przykładem degradacji konstrukcji drewnianej jest pochodzący z 1900 roku magazyn suchych pasz objętościowych (rys. 1a) o ceglonym fundamencie (rys. 1b).

Rys. 1. Widok rozważanego magazynu: a) elewacja frontowa; b) fundament

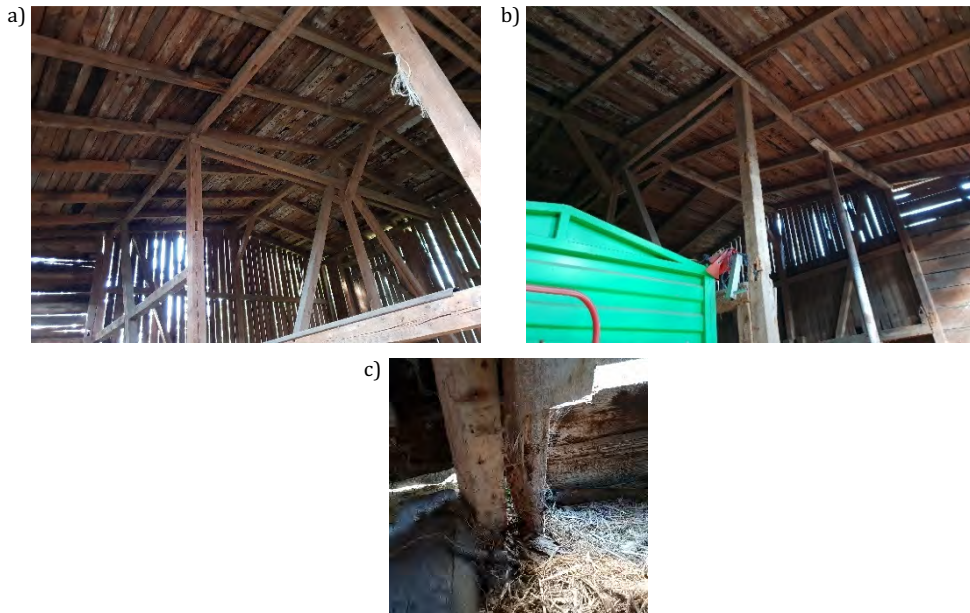
Procesy korozji biologicznej doprowadziły tutaj do znacznego osłabienia nośności przekrojów, rzutując w istotny sposób na nośność ram drewnianych. W związku z tym przeprowadzono adekwatne analizy statyczno-wytrzymałościowe ustroju. Widok rzeczywistych dźwigarów przedstawiono na rysunku 2, na którym widoczne są ubytki spowodowane korozją biologiczną.

Rys. 2. Widok ustrojów nośnych

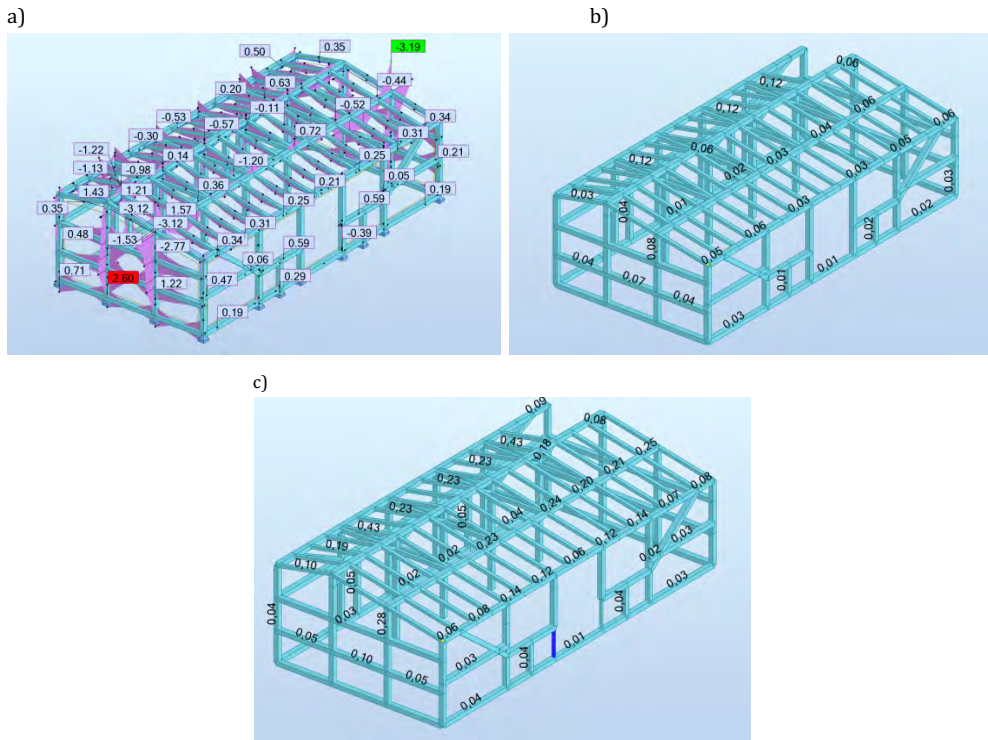
Rys. 5. Analizy statyczno-wytrzymałościowe: a) rozkład momentów zginających; b) wyężenia w iteracji pierwszej – ustroju pierwotnego; c) wyężenia w iteracji drugiej – ustroju aktualnego (o przekrojach efektywnych wg tab. 1)

Pomimo zmniejszenia się przekrojów czynnych konstrukcji budynku wskutek zaawansowanej korozji biologicznej, na podstawie przeprowadzonych obliczeń dla najbardziej niekorzystnej kombinacji obciążeń, nie stwierdzono przekroczenia nośności w słupach, natomiast podczas weryfikacji przekrojów zostały one ocenione jako niepoprawne, bowiem węzły doznają nadmiernych przemieszczeń, w związku z czym nie pozostają spełnione warunki stanu granicznego użyteczności. Spowodowane jest to opisaną powyżej niestabilnością wywołaną przez wprowadzenie dodatkowych przegubów w miejscach odcięcia słupów. Ponadto nie występuje tu poważne zagrożenie przekroczenia nośności w elementach więźby dachowej, lecz wyężenie wzrosło blisko o ok. 40%. O przekroczeniu stanów granicznych użyteczności konstrukcji świadczy tu również zdiagnozowana podczas wizji lokalnej deformacja dachu. Więźba dachowa budynku nosi ślady przeróbek, wzmocnień, a także wymian elementów konstrukcyjnych. Jej dotychczasowe naprawy wykonywane były bez wstępnego projektu, dlatego należy je uznać za przypadkowe, niepoprawiające bezpieczeństwa konstrukcji dachu ani też całego obiektu.
