Awaria budynku wielorodzinnego w wyniku naruszenia stanu równowagi wilgotnościowej w podłożu ilastym wskutek oddziaływania roślinności

Failure of a multi-family building as a result of infraction of moisture balance in clay soils on account of impact of nature

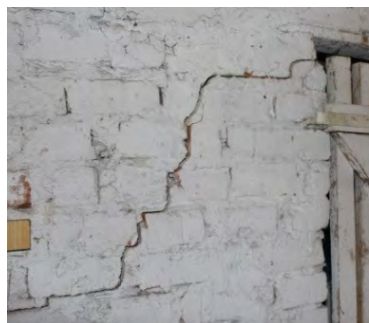
południowej pęknięcia ujawniły się w polach podokiennych. Morfologia spękań piwnicznych ścian działowych była charakterystyczna dla nierównomiernego osiadania podłoża gruntowego w części środkowej budynku, a kierunek pęknięć wznosił się w stronę największych osiadań występujących w obrębie szczytowej ściany zachodniej (rys. 4).

Rys. 4. Pęknięcia piwnicznych ścian działowych

Przeprowadzone w sąsiedztwie budynku wiercenia badawcze wykazały, że pod warstwą nasypów gr. 1,0–1,3 m występowały ility pylaste szarozielone, szarobrazowe i pstre. Iły na głębokości 2,0–3,5 m były w stanie zawilgocenia suchym (stan zwarty), na pozostałych poziomach stwierdzono stan zawilgocenia mało wilgotny (stan półzwarty). Oznacza to, że wilgotność tych gruntów była mniejsza lub bliska granicy skurczalności gruntu, co potwierdziły również badania laboratoryjne. Spadek wilgotności gruntu do wielkości granicy skurczalności spowodował skurcz iltów i wywołał dodatkowe odkształcenia podłoża.

Jako przyczyny wysuszenia iltów i zmniejszenie ich objętości należy wymienić zwiększenie w ostatnich latach średniej temperatury powietrza przy jednoczesnym zmniejszeniu się ilości opadów atmosferycznych oraz wpływ roślinności otaczającej budynek pobierającej wilgoć z gruntu pod fundamentami. Porównując wyniki badań wilgotności gruntu w dwóch wykonanych otworach, stwierdzono, że wilgotność gruntu na głębokości 2 m była o 1,5% mniejsza w otworze usytuowanym bliżej skupiska roślinności od strony zachodniej budynku.

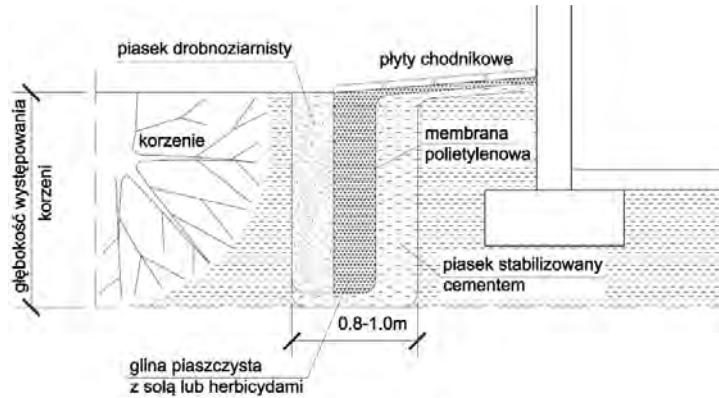
Rys. 5. Zabezpieczenie fundamentów budynku ekranem odcinającym

Nasadzenia drzew na terenach osiedli, w których budynki posadowione są na gruntach ekspansywnych, powinny być prowadzone z zachowaniem odległości $D > 1,5h$, gdzie h to wysokość dorosłego drzewa, a D to jego odległość od budynku. W takich przypadkach zarządca nieruchomości zobowiązany jest ponadto do dokonywania prześwietlenia (wycinki gałęzi) drzew rosnących w pobliżu budynków w celu ograniczenia dalszego rozrostu drzew i ich systemów korzeniowych. Zabezpieczenie podłoża gruntowego w obrębie fundamentów budynku może być wykonane w postaci tzw. ekranu odcinającego [8] (rys. 5).
