## Uszkodzenia szkieletowych konstrukcji drewnianych spowodowane korozją biologiczną na przykładzie magazynu suchych pasz objętościowych

## **Damage of frame wooden structures caused by biological corrosion illustrated by the example of a dry roughage storehouse**

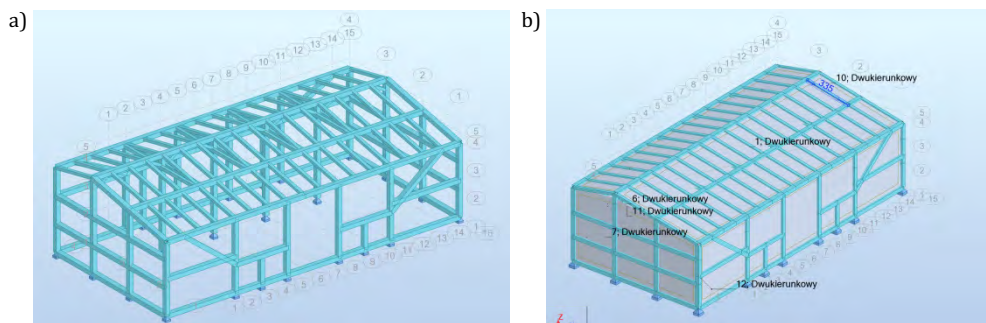
Model konstrukcji (rys. 3a) utworzono w programie Autodesk Structural Analysis Professional 2018, odzwierciedlając połączenia pomiędzy poszczególnymi ustrojami poprzez zwolnienie i wprowadzenie okładzin umożliwiających nałożenie obciążeń (rys. 3b). Wymiary przekrojów podano w tabeli 1. Weryfikacji dokonano według zestawu norm PN-EN [1, 2] uważanych powszechnie za aktualne, jednak zdaniem autorów adekwatny byłby zestaw norm PN [3–5].

Rys. 3. Model konstrukcji: a) elewacja frontowa; b) z wygenerowanymi okładzinami od dwukierunkowym schemacie rozkładania obciążenia

W modelu wprowadzono odpowiednie zwolnienia w miejscu połączeń prętów, szczególnie uwzględniając miejsca odcięcia słupów głównych ustrojów nośnych, co odzwierciedlone zostało za pomocą przegubów. W celu analizy przyjęto następujące obciążenia:

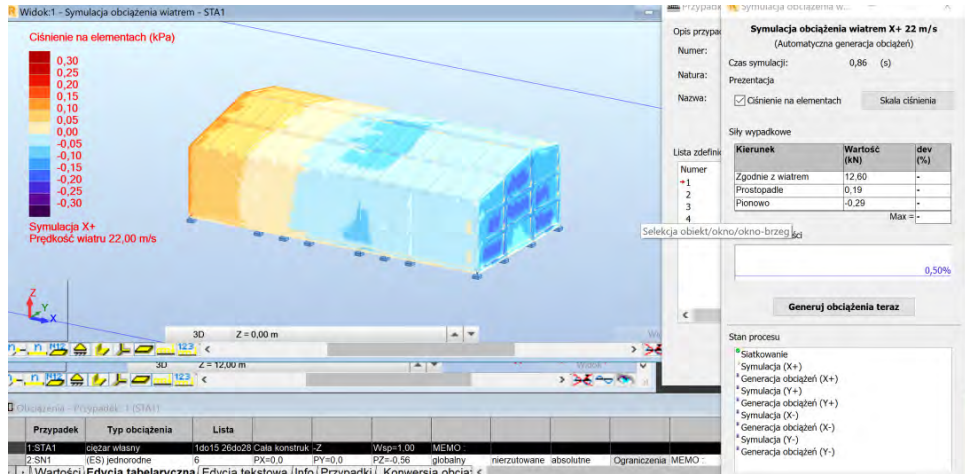
Rys. 4. Model obciążenia wiatrem w tunelu wiatrowym programu Autodesk Structural Analysis Professional 2018
